**REŠTAURÁTORSKÝ VÝSKUM**

**NÁVRH NA REŠTAUROVANIE**

**INTERIÉR**

**MAUZÓLEA BARÓNA JOZEFA SCHREIBERA**  
**LEDNICKÉ ROVNE**

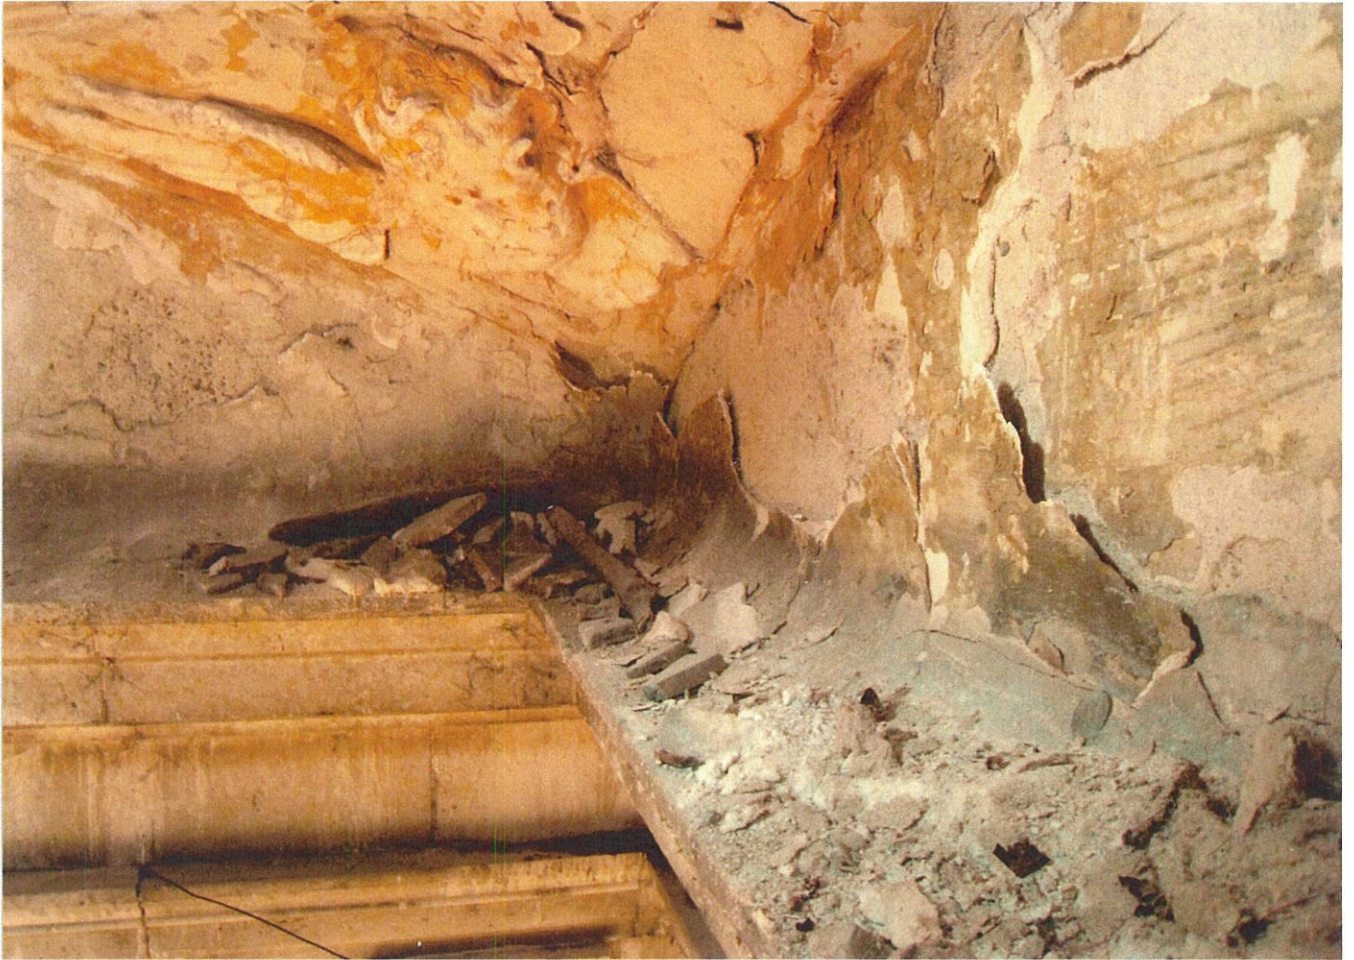
33

33. Vrchná časť kamennej korunnej rímsy s opadanou vrstvou omietky, juhovýchodná strana
34. Vrchná časť kamennej korunnej rímsy s opadanou vrstvou omietky s kamienkami a fragmentami kamienkov z dlažby podlahy, západná strana

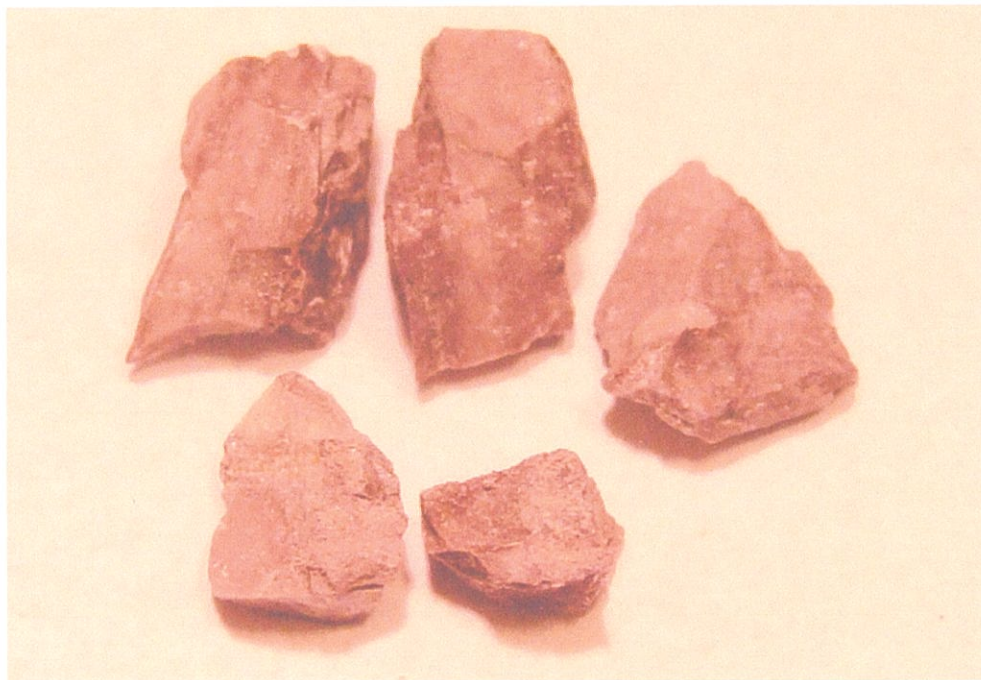
*Foto č.1 .: Vzorka č.1 Sivý žilkovaný kalový vápenec. Hornina je výhradne vytvorená z kalcitu. Maximálna časť je mikritická kalová a malá časť je drobnokryštalická. Hornina je z viac ako 95 obj. % tvorená uhličitanom vápenatým. Obyčajné svetlo, zväčšenie 5 x.*

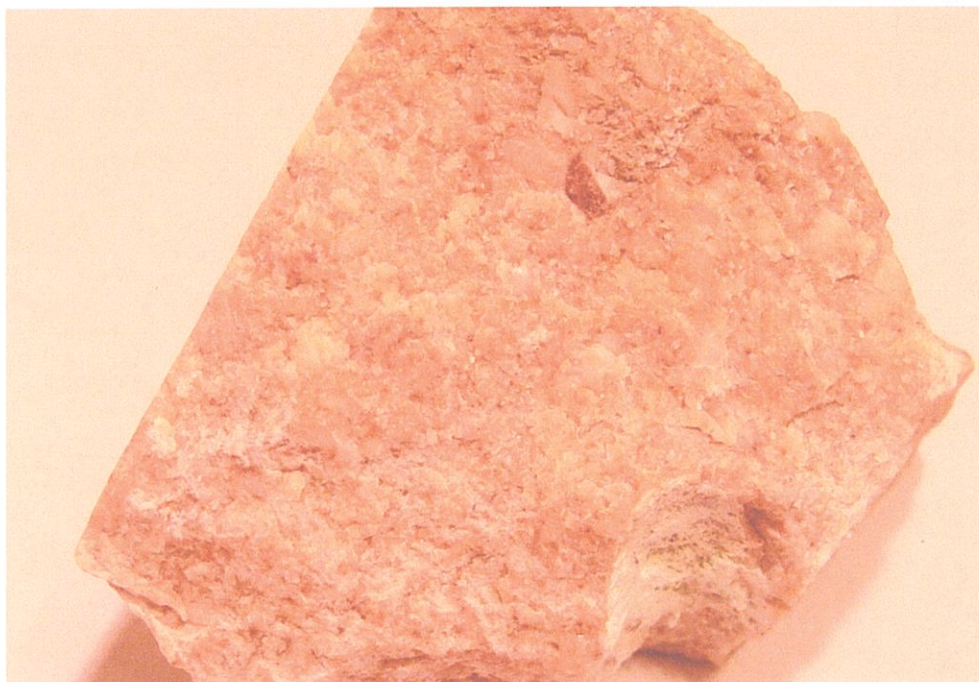
**Foto č.3 .:** *Vzorka č.2 Okrový detritický vápenec. Hornina je výhradne vytvorená z kalcitu. V hornine sa nachádzajú aj makropóry po skamenelinách. Spodná časť. Obyčajné svetlo, zväčšenie 5 x.*

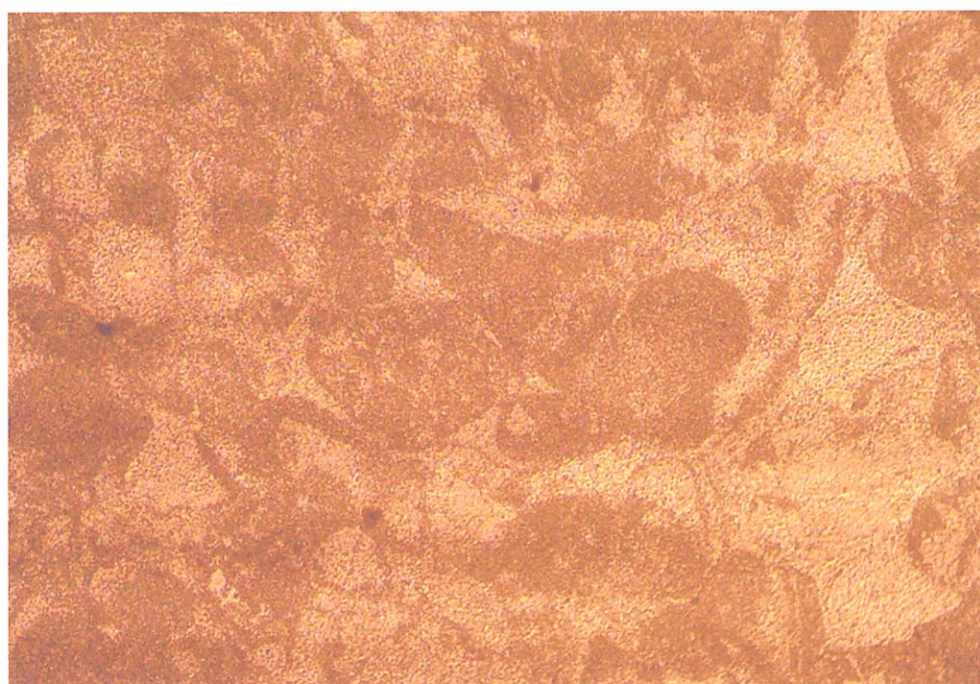
**Foto č.4 .:** *Vzorka č.2 Okrový detritický vápenec . Vápenaté schránky organizmov v dôsledku rekryštalizácie horniny boli zmenené a stmelené výplňovým kalcitovým tmelom. V mineralogickom výbruse sú zreteľne zachované pôvodné obrisy schránok organizmov, ktoré tvoria túto horninu. Obyčajné svetlo, zväčšenie 25 x.*

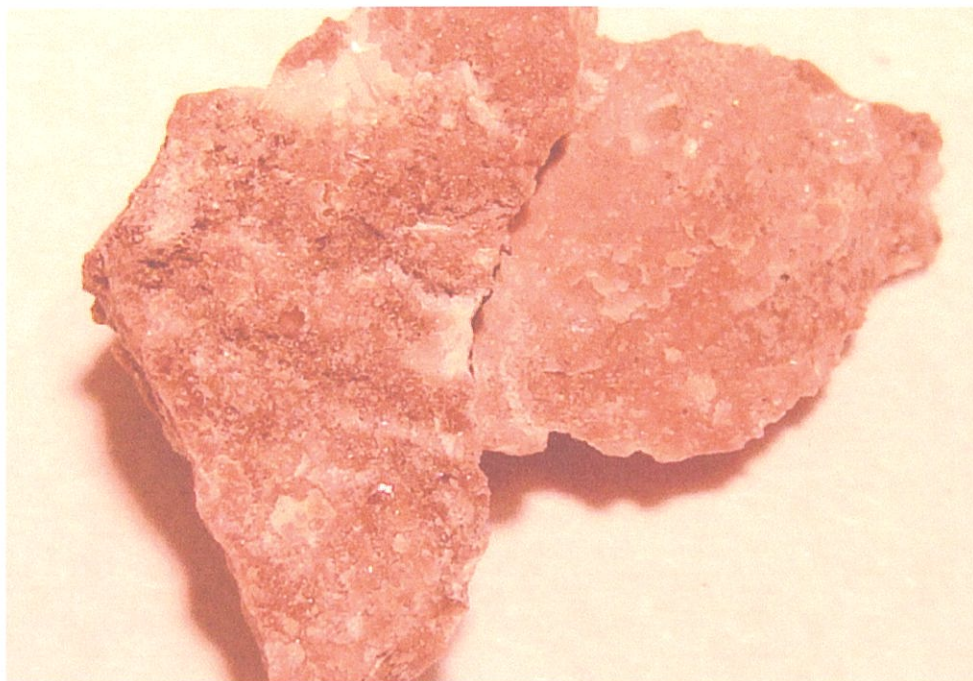
Foto č.5.: Vzorka č.3 Červenohnedý vápenec s bitúmenmi. Prírodne sú spojené rôzne druhy úlomkov vápenca, ktoré sú vyhojené svetlým kryštalickým kalcitom. Obyčajné svetlo, zväčšenie 5 x.

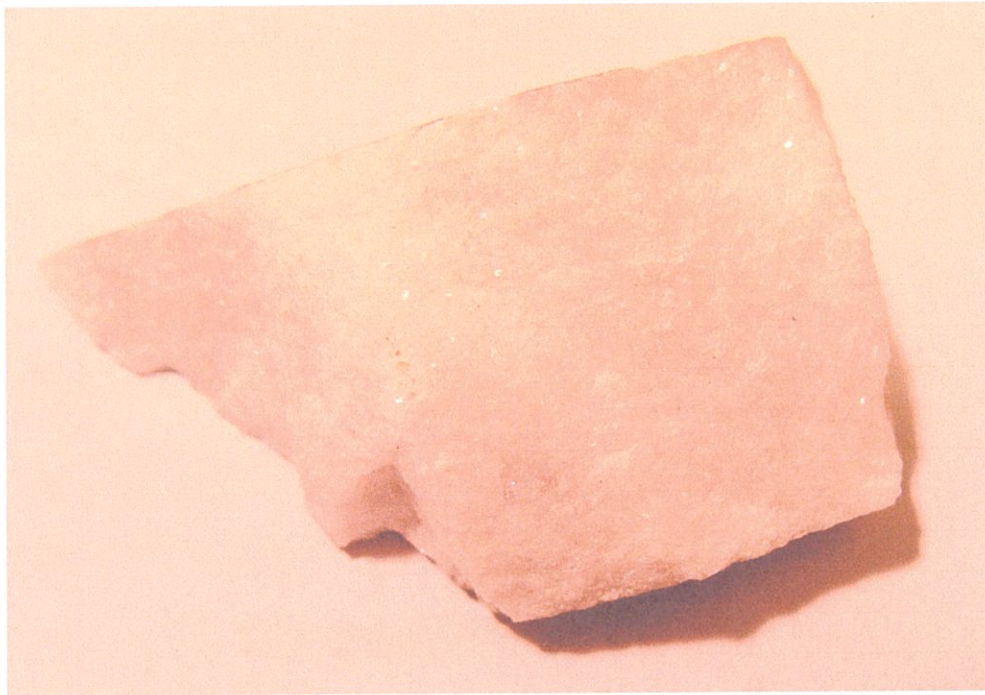
*Foto č.7: Vzorka č. 5 Biely mramor z mozaikovej dlažby. Makroskopicky sú viditeľné drobné kryštáliky kalcitu. Zväčšenie 5 x, denné svetlo.*

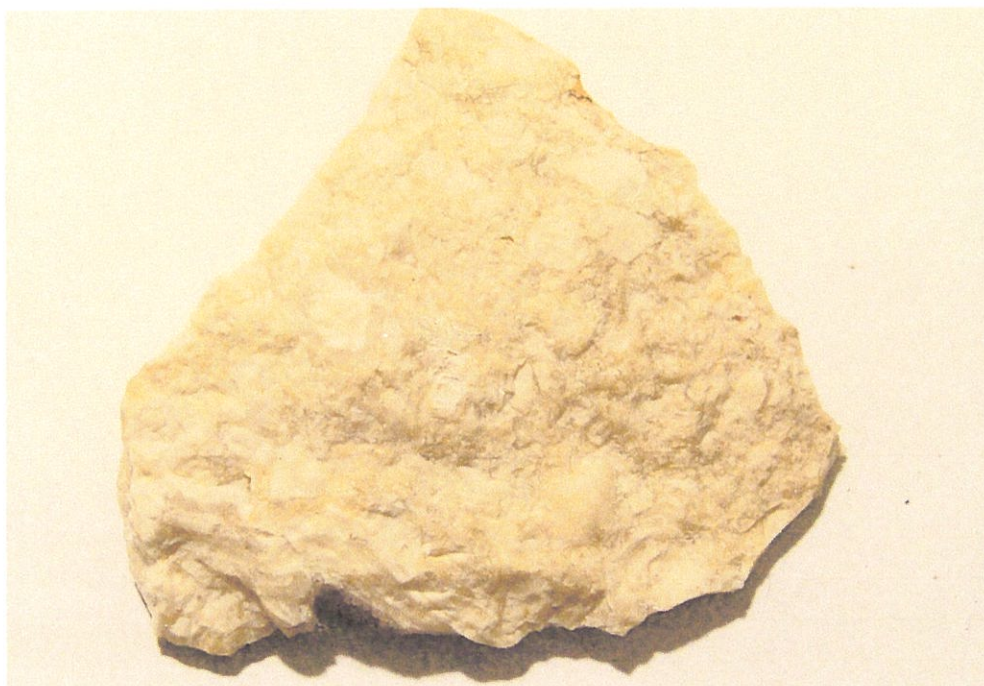
*Foto č.:8 Vzorka č.6 Okrový detritický vápenec. Vápenec je tvorený vápenatými úlomkami morských rias a schránkami morských organizmov. Tieto sú potom celé stmelené drobnokryštalickým dotykovým vápenatým tmelom. Svetlé plochy sú úlomky pletiva riasy rodu Lithotamnium. Zväčšenie 25x, obyčajné svetlo.*
